Impianto di termovalorizzazione sito al n. 16 di via Walter Tobagi in Montale

Esecuzione degli interventi finalizzati alla verifica e al ripristino delle condizioni di funzionamento con particolare riferimento alle caratteristiche delle emissioni come previste dal D.Lgs. 11 maggio 2005, n. 133.

### RELAZIONE TECNICA DI FINE INTERVENTI

Montale, 03 settembre 2007

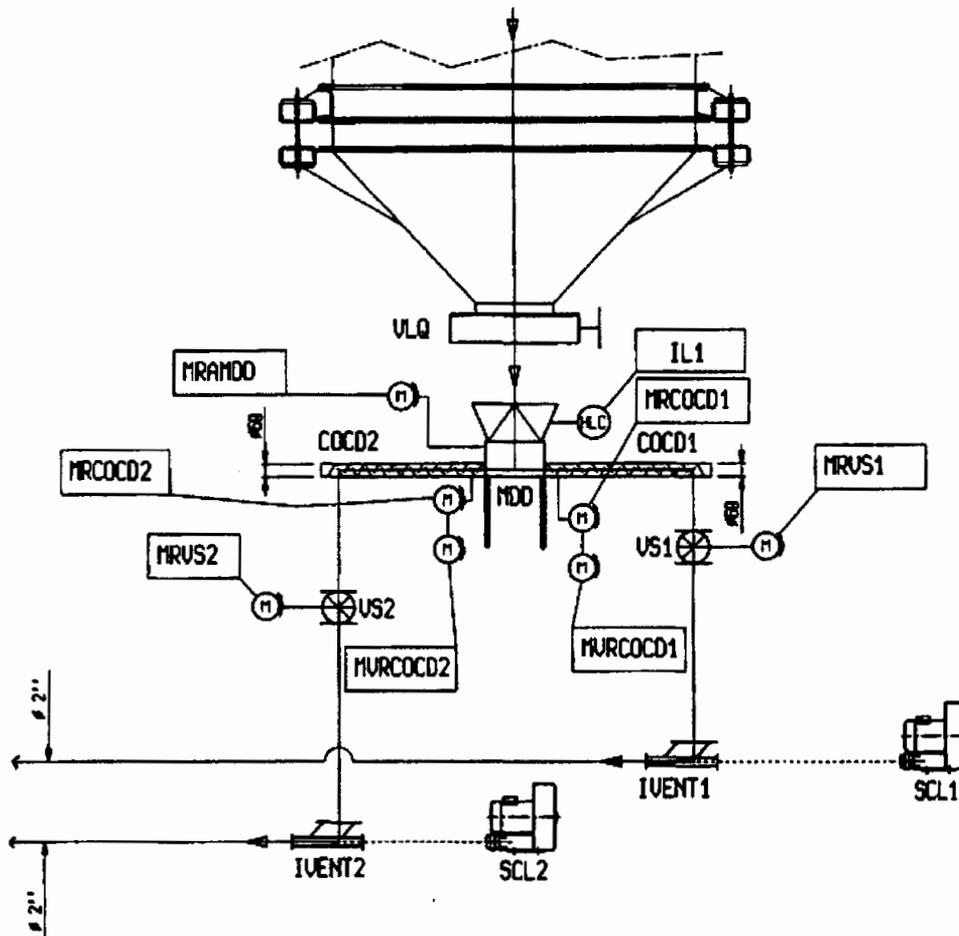
Figura 1

La rotocella ,una per linea, è inserita nel ciclo al fine di dosare e di far tenuta rispetto al flusso di aria che deve trasportare in sospensione il carbone fino al reattore.
