Provincia di Pistoia

**RICOSTITUZIONE DI SOPRASSUOLI DANNEGGIATI
DA DISSESTO IDROGEOLOGICO SUI VERSANTI
DELLA VAL DI LIMA**

PROGETTO DEFINITIVO

2. RELAZIONE GEOLOGICA, IDROGEOLOGICA, GEOTECNICA

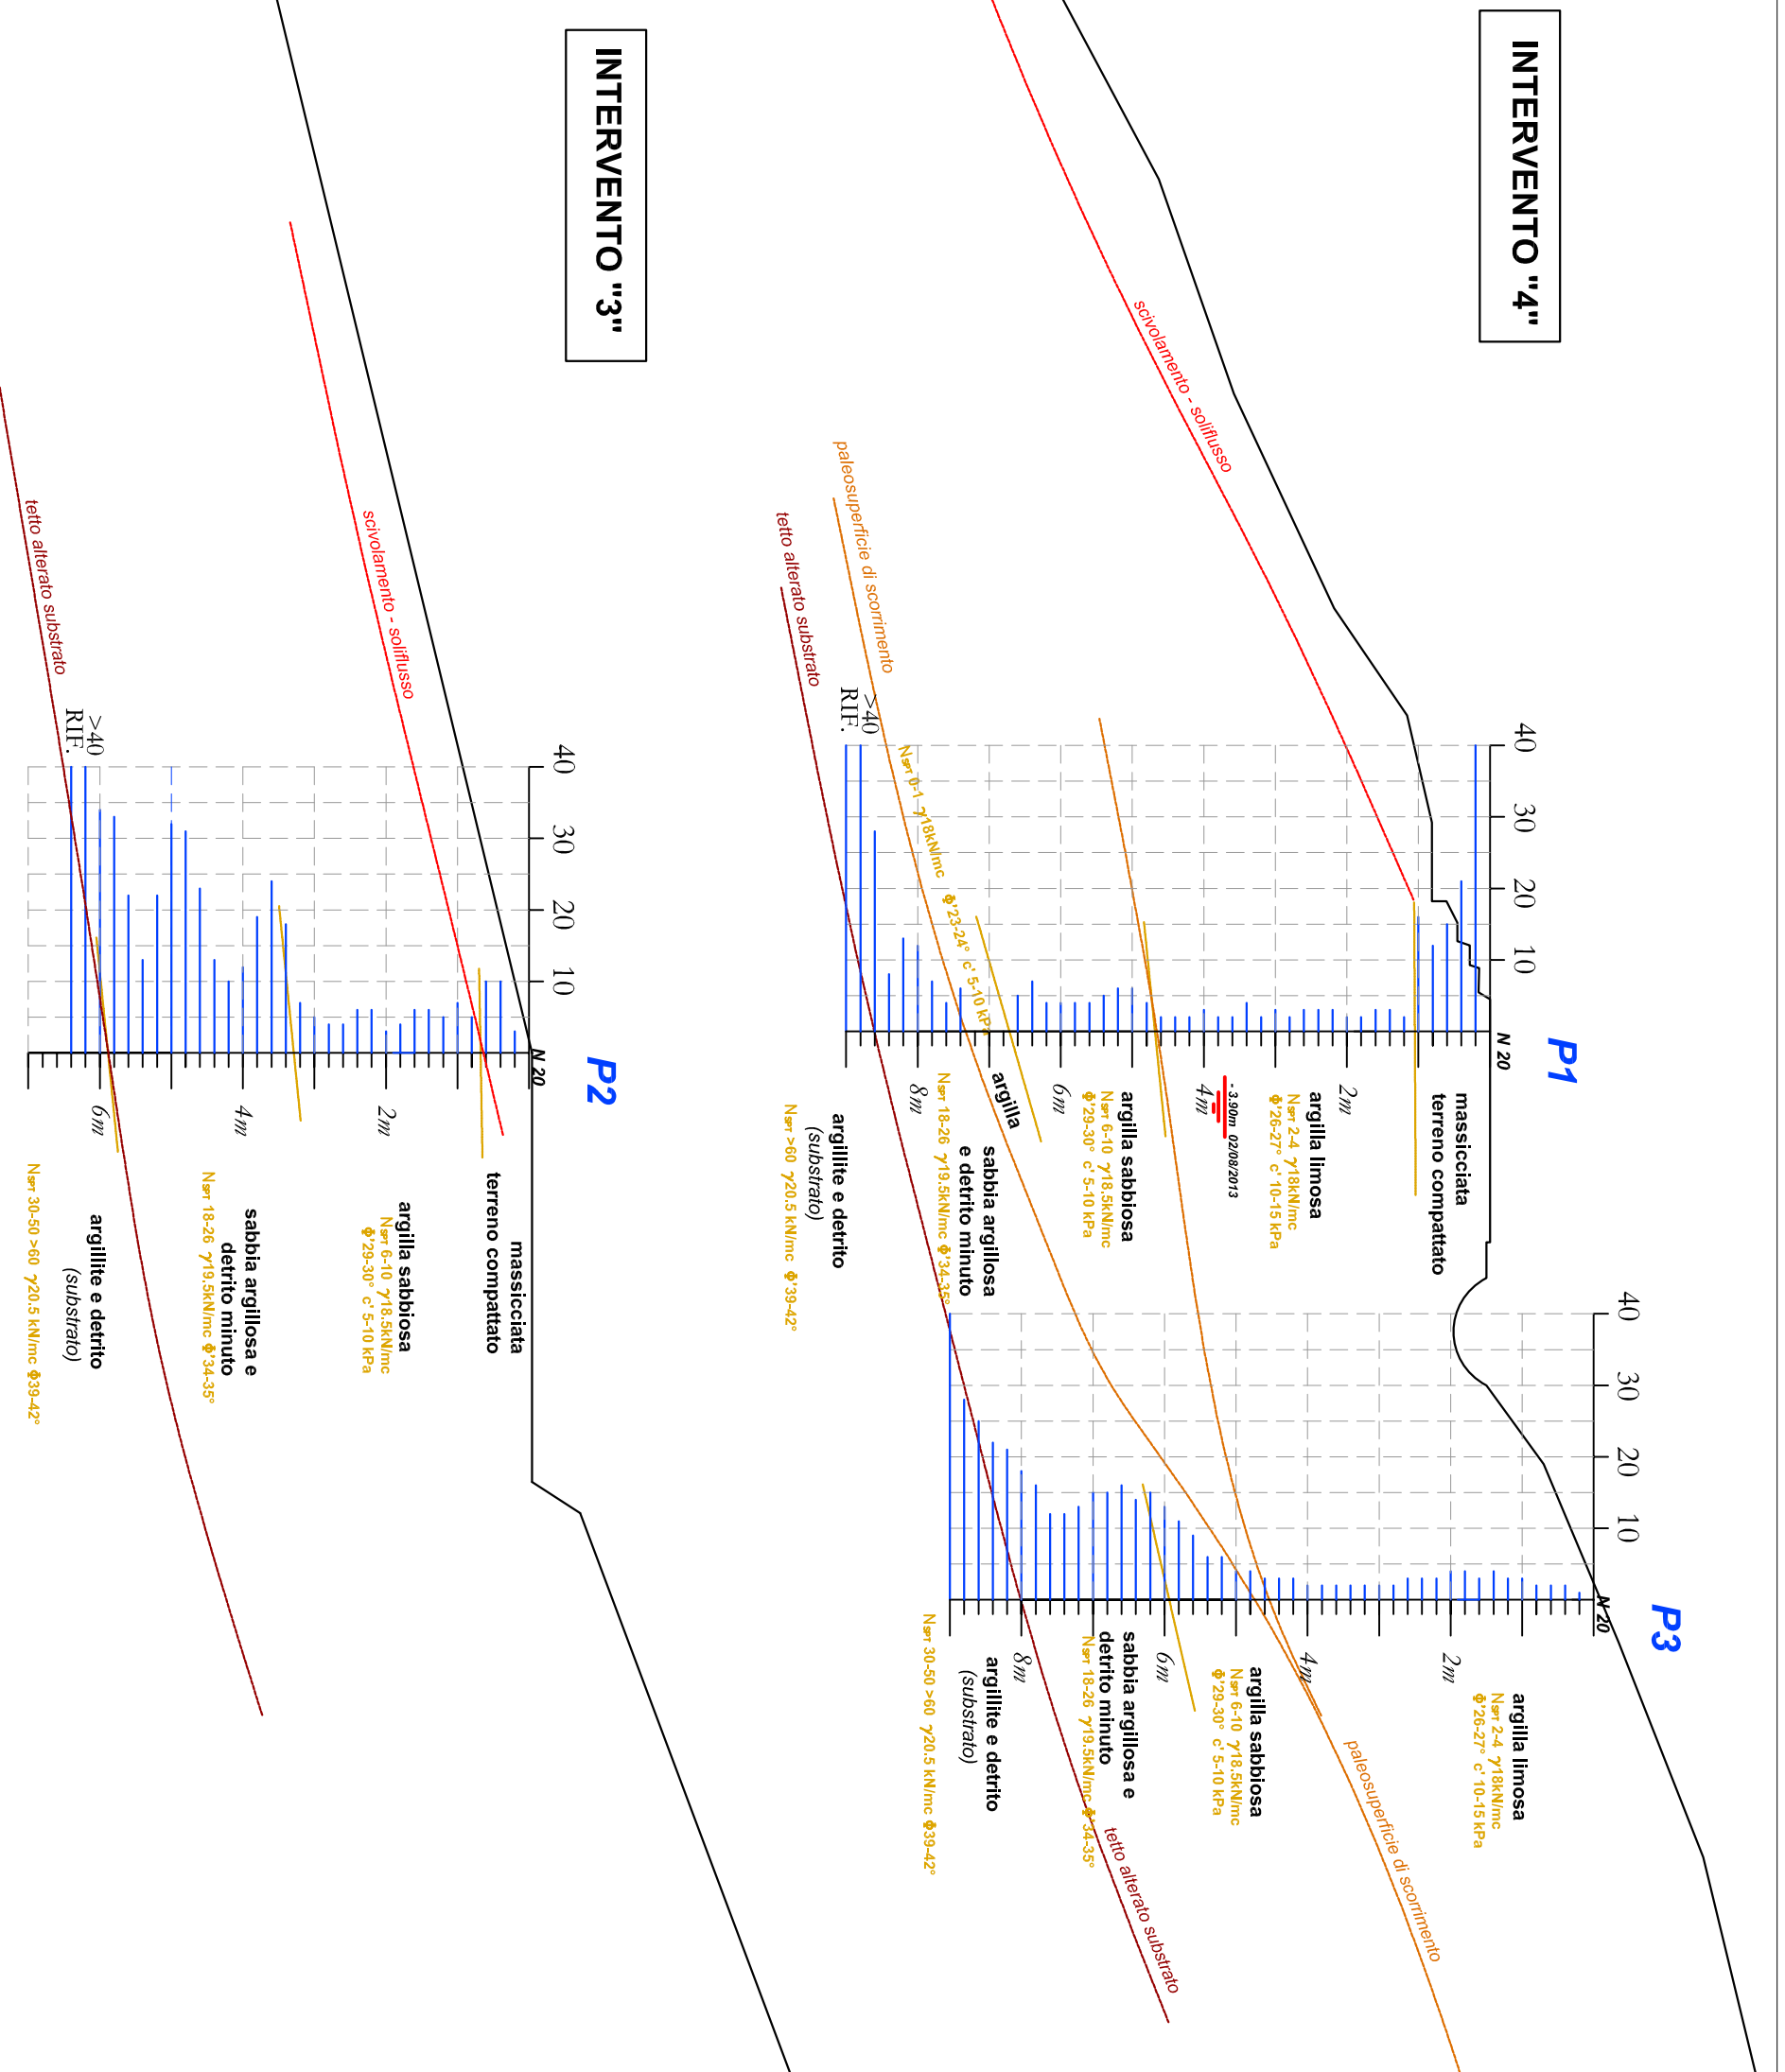
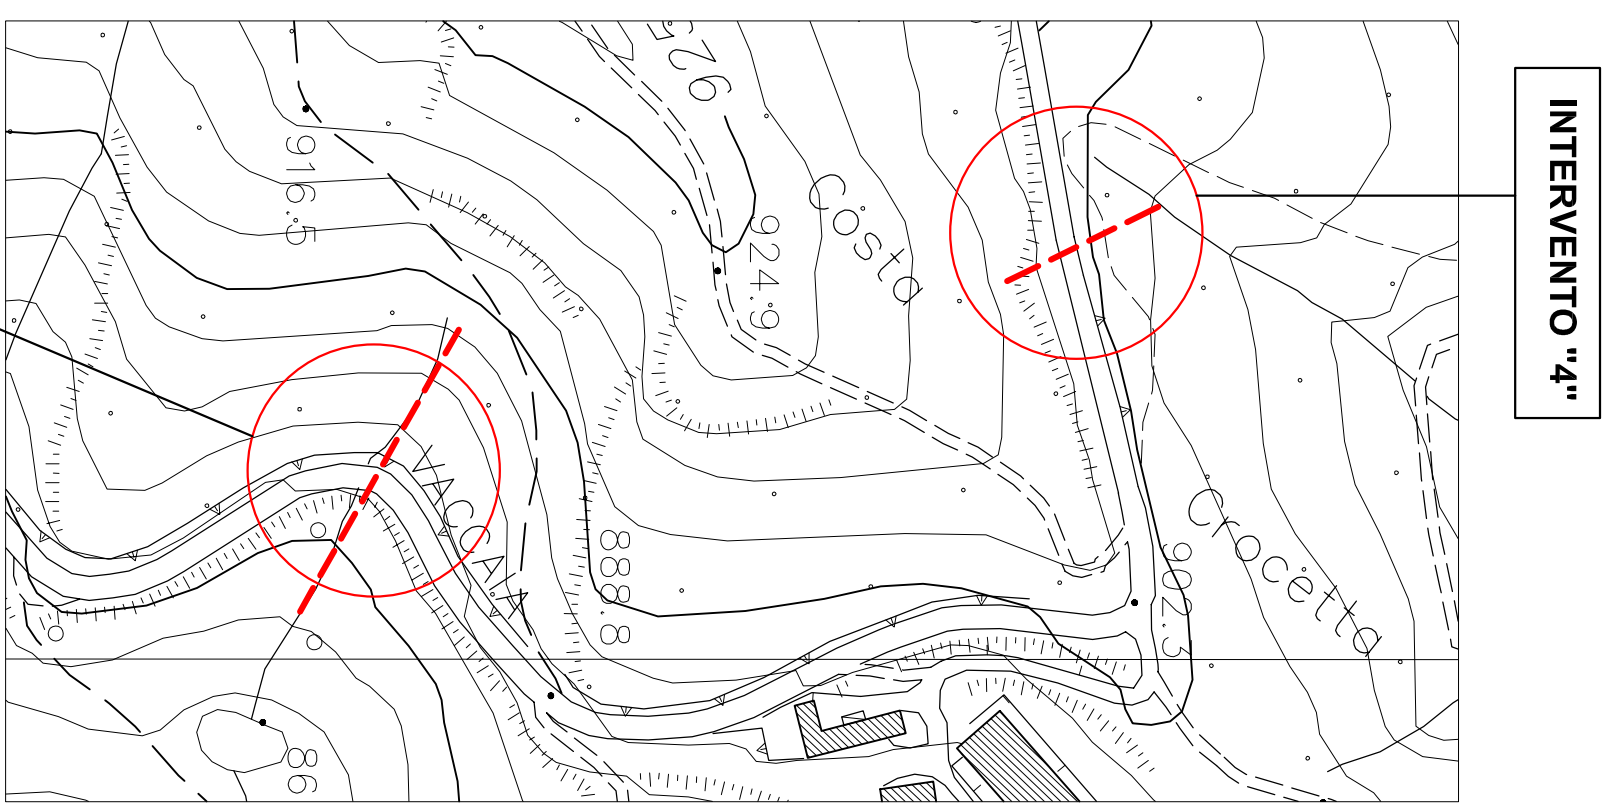
CARATTERIZZAZIONE STRATIGRAFICA - GEOGNOSTICA
 planimetria scala 1:2.000 sezioni scala 1.100

Le sezioni elaborate rappresentano la interpretazione delle ipotizzate superfici di scivolamento attive (soliflussi e scivolamento superficiali), quelle profonde di paleo frana ed il contatto copertura-substrato.

Facendo riferimento alla Carta di ubicazione in scala 1:1.000 allegata ed alla conseguente redazione di Sezioni stratigrafico – geotecniche in scala 1:100, queste rappresentano il risultato di

- **argilla sabbiosa:** presente sino a -3,5 m dal piano viario, con valori di $N_{SPT} = 6-10$ colpi costituisce il livello più plastico del sottosuolo indagato;
- **sabbia argillosa e detrito minuto:** rilevato sino a 5,6 m dal piano viario con valori di resistenza penetrometrica $N_{SPT} = 18-26$ colpi rappresenta materiale compatto;
- **argillite e detrito:** rappresenta la base della successione stratigrafica indagata al cui tetto le prove eseguite hanno incontrato il rifiuto all'ulteriore approfondimento per la notevole resistenza offerta con $N_{SPT} 30-50 > 60$ colpi, costituendo il tetto del substrato litico argillitico – marnoso presente nella zona.

- **argilla limosa:** presente per uno spessore di ca. 4,5 m con valori di $N_{SPT} = 2-4$ colpi, costituisce il livello meno consistente del sottosuolo indagato

- **argilla sabbiosa:** presente sino a profondità di 6-7 m dal p.c., con valori di $N_{SPT} = 6-10$ colpi;
- **argilla:** costituisce un piccolo livello di 50 cm di materiale plastico poco consistente prevedibilmente relitto della paleo superficie di scivolamento della paleo frana esistente nell'area, con valori di $N_{SPT} = 0-1$ colpi

- **sabbia argillosa e detrito minuto:** rilevato da 6-7 m sino a ca. 8 m dal p.c. con valori di resistenza penetrometrica $N_{SPT} = 18-26$ colpi, rappresenta materiale compatto;

- **argillite e detrito:** rappresenta la base della successione stratigrafica indagata al cui tetto le prove eseguite hanno incontrato il rifiuto all'ulteriore approfondimento per la notevole resistenza offerta con $N_{SPT} 30-50 > 60$ colpi, costituendo il tetto del substrato litico argillitico – marnoso presente nella zona.
