# Provincia di Pistoia

RICOSTITUZIONE DI SOPRASSUOLI DANNEGGIATI  
DA DISSESTO IDROGEOLOGICO SUI VERSANTI  
DELLA VAL DI LIMA

**PROGETTO DEFINITIVO**

## 3. RELAZIONE PAESAGGISTICA modello semplificato

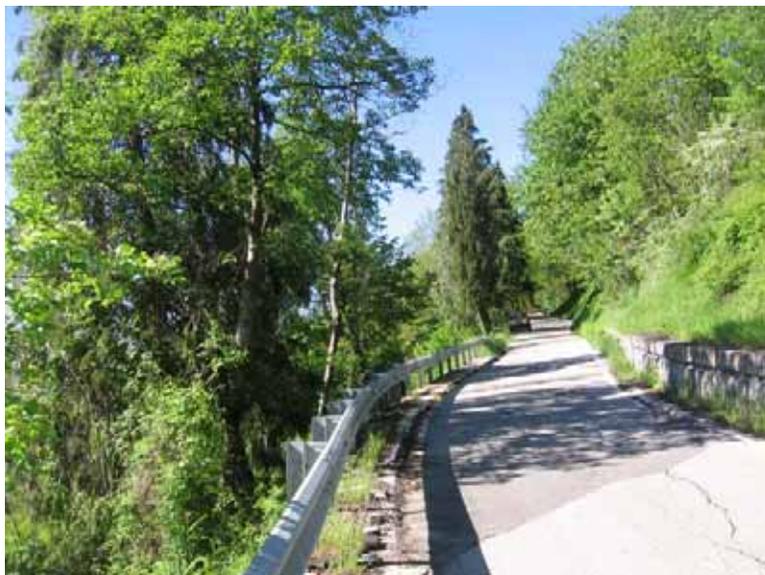
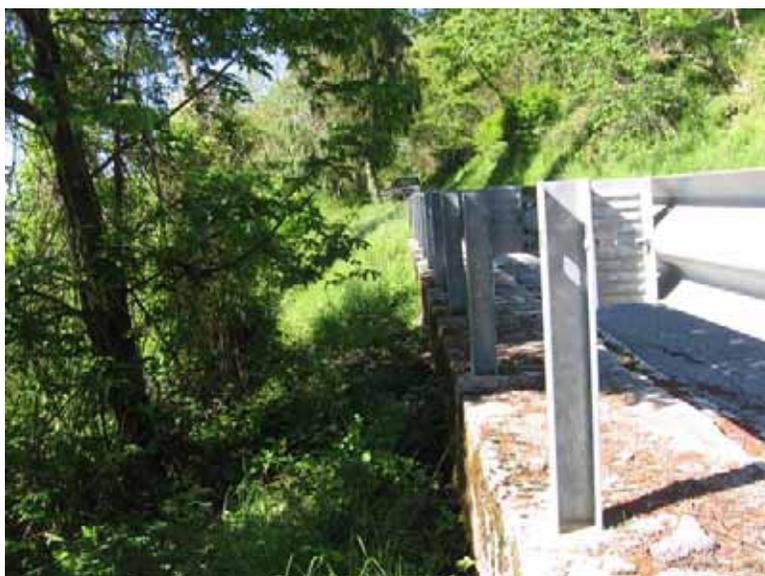
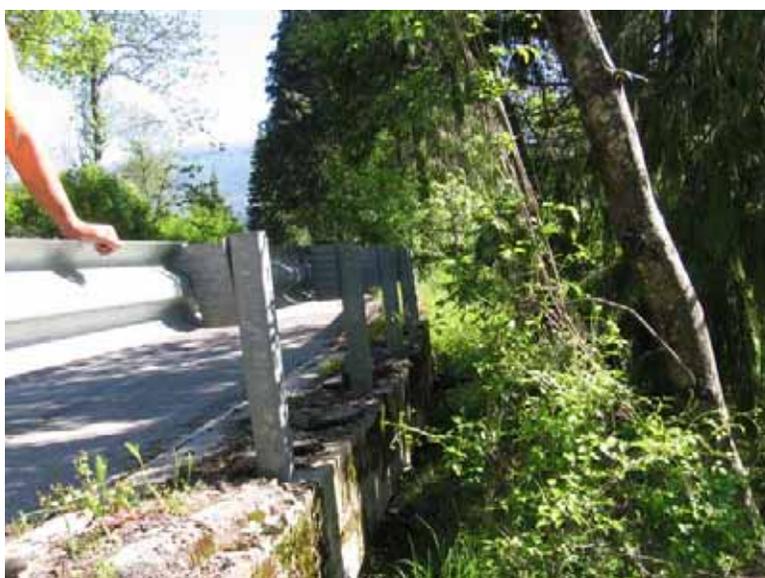
INTERVENTO 1 –Il tratto della viabilità provinciale a valle del quale si interverrà con la palizzata in legname

**Realizzazione di palizzata in legname e ricostituzione della parte apicale di scarpata di versante nei pressi ed a valle della sede viaria, in corrispondenza di un tratto in dissesto oggetto di precedenti interventi di stabilizzazione strutturale della carreggiata esterna della S.P. L'intervento di prefigge di stabilizzare il terreno a valle strada contrastando il continuo abbassamento di esso e rendere possibile il riattaccamento di una copertura stabile che protegga il versante da erosioni e dilavamenti che ne degradano l'assetto e la stabilità.**

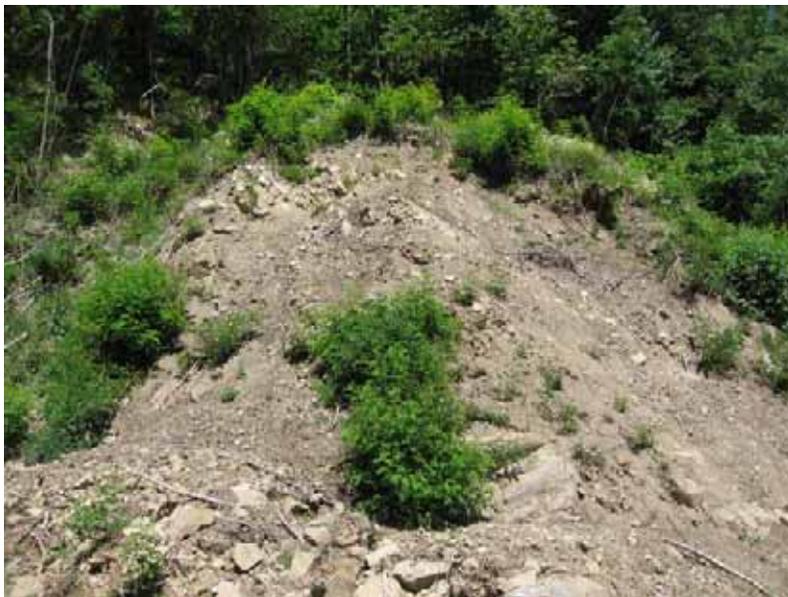
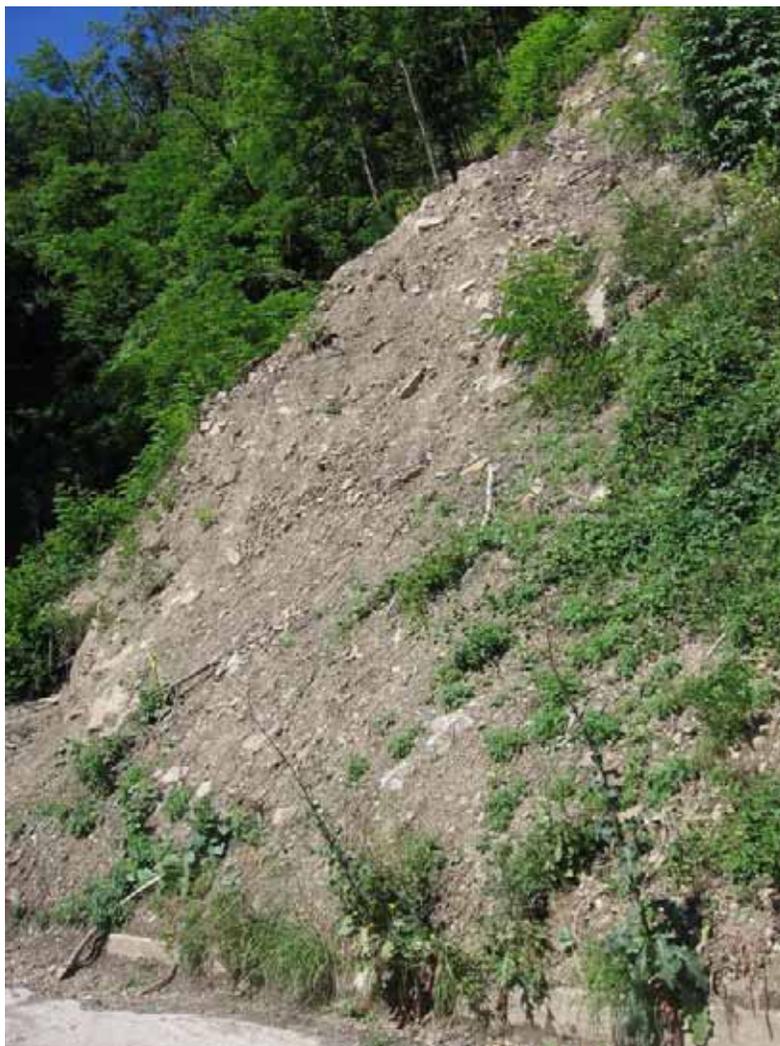
INTERVENTO 2 – La scarpata denudata oggetto di stesa di rete metallica corticale a maglia sciolta

**Installazione di una rete paramassi in aderenza al versante denudato da una recente frana di crollo di detrito e roccia fratturata, mediante stesa di rete metallica a maglia sciolta a doppia torsione in acciaio, resa solidale alla superficie del pendio mediante ancoraggi costituiti da chiodi della lunghezza di 3,0 m realizzati con fori a roto-percussione ed installazione di barre di acciaio bloccate con resine o cemento e collegamento in testa a funi di acciaio di vincolamento della rete stesa sul terreno, rendendo possibile la stabilizzazione della parte di detrito/roccia fratturata esposta sul versante ed il riattaccamento di copertura vegetazionale.**

**La installazione di quanto sopra avverrà mediante un preliminare taglio vegetazionale delle residue parti di arbusti e piante che non sono state coinvolte nel franamento, ampliando tale operazione ad una fascia di alcuni metri perimetrale alla zona di intervento con le reti, per permettere uno spazio libero di manovra alle operazioni di loro installazione.**

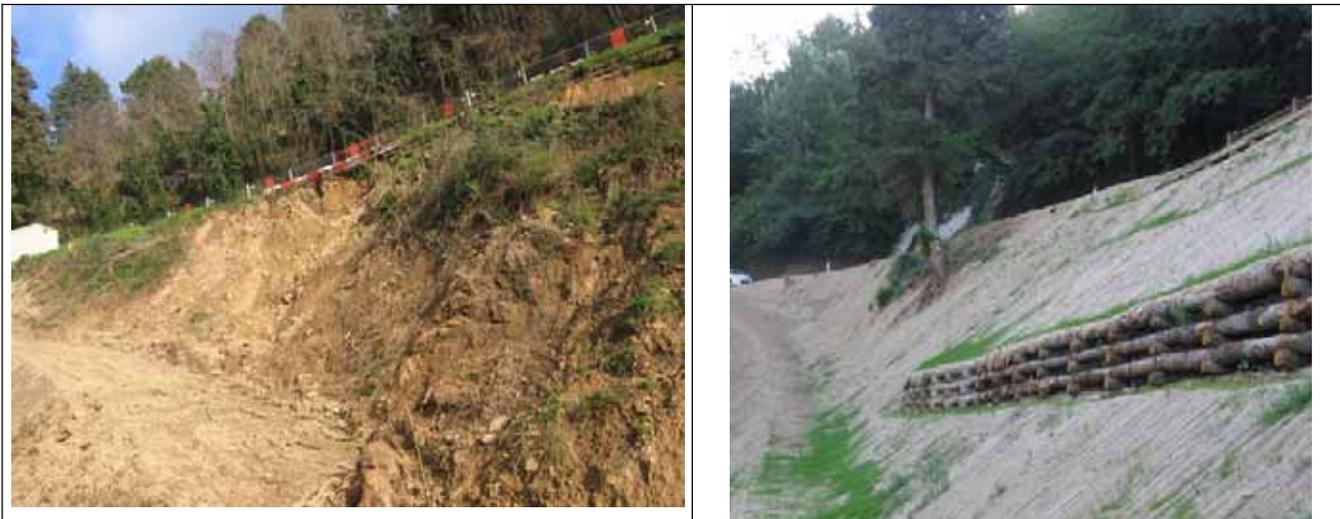
CONFRONTO TRA STATO ATTUALE E DI PROGETTO RIFERITO AD INTERVENTO "TIPO" DI PALIZZATA-PALIFICATA IN LEGNAME E TALEE REALIZZATA SU SCARPATA DISSESTATA

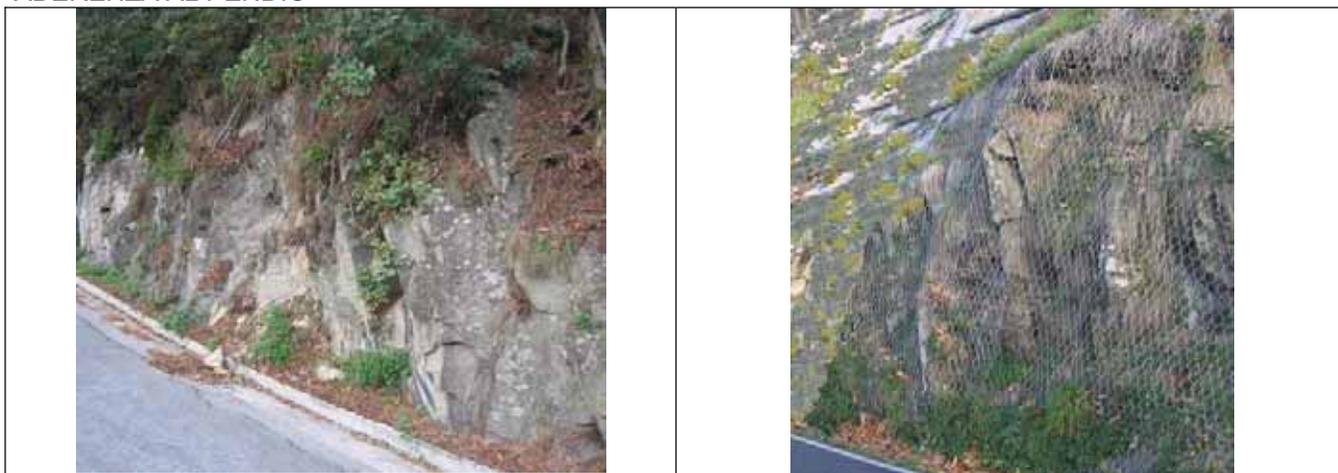
CONFRONTO TRA STATO ATTUALE E DI PROGETTO RIFERITO AD INTERVENTO "TIPO" DI PROTEZIONE E CONFINAMENTO DI VERSANTI DENUDATI CON STESA DI RETE PROTETTIVA IN ADERENZA AL PENDIO

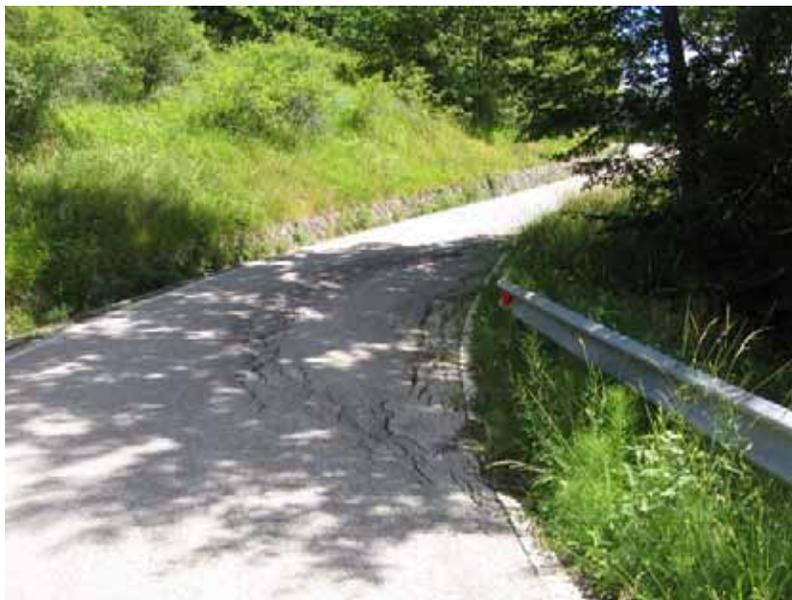
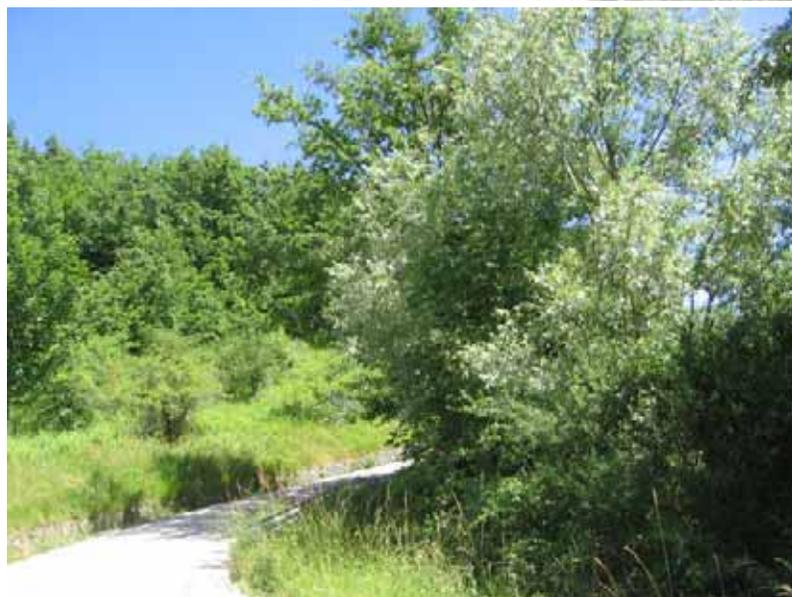
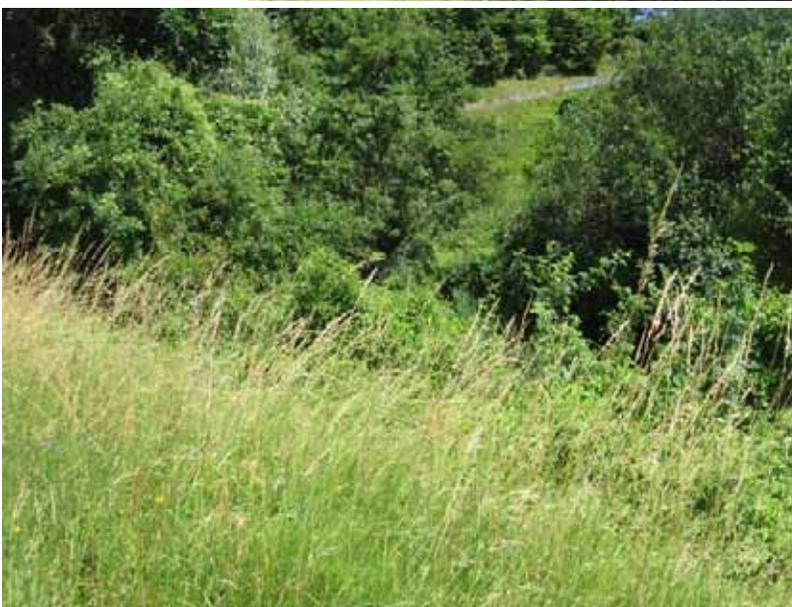
INTERVENTO 3 –Il tratto della viabilità provinciale a valle del quale si interverrà con la palificata in legname

Realizzazione di due tratte di palificata a doppia parete in pali di castagno o resinose, traversi di collegamento, picchetti di ancoraggio alla base e riempite in pietrame nella parte a faccia vista e detrito/terra nella parte interna, dotate di talee di salice od essenze similari adatte all'azione pompante delle acque di filtrazione nel sottosuolo.

A tergo delle palificate in legname e pietre verranno realizzati dreni in materiale arido di pezzatura idonea, contenuto in tessuto non tessuto e con condotta fessurata flessibile alla base dell'involuppo drenante creato, sviluppandosi longitudinalmente alla lunghezza della palificata e sboccando le acque raccolte nell'impluvio posto a lato delle due opere di contenimento.

Tali paramenti di contenimento della parte superiore del versante verranno realizzati a valle della sede stradale in un ambito afferente ad un attraversamento di un impluvio, cui verranno fatte affluire le acque emunte dai drenaggi realizzati a tergo, in un ambito di terreno blandamente acclive.

Le operazioni di realizzazione dei piani di imposta delle suddette palificate comporteranno l'abbattimento anche di alcune piante di quercia presenti a lato dell'alveo nei cui pressi verranno eseguiti i lavori.

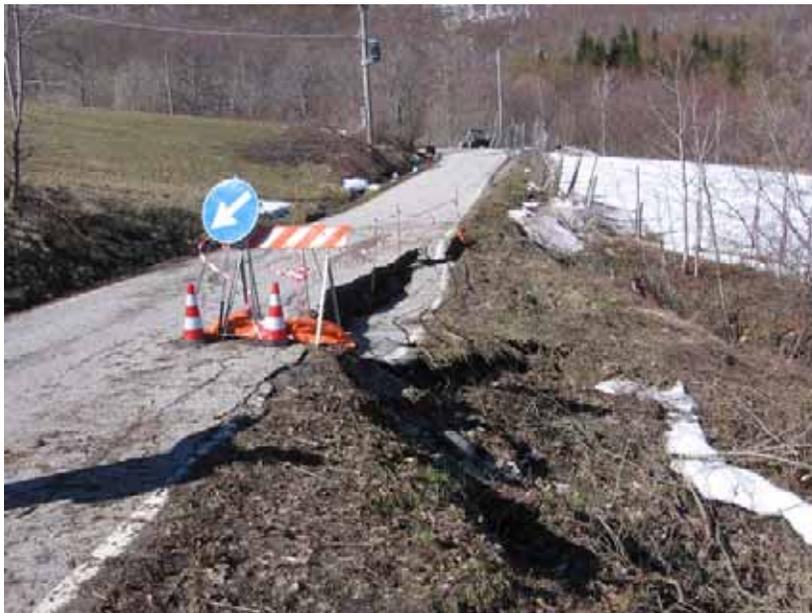
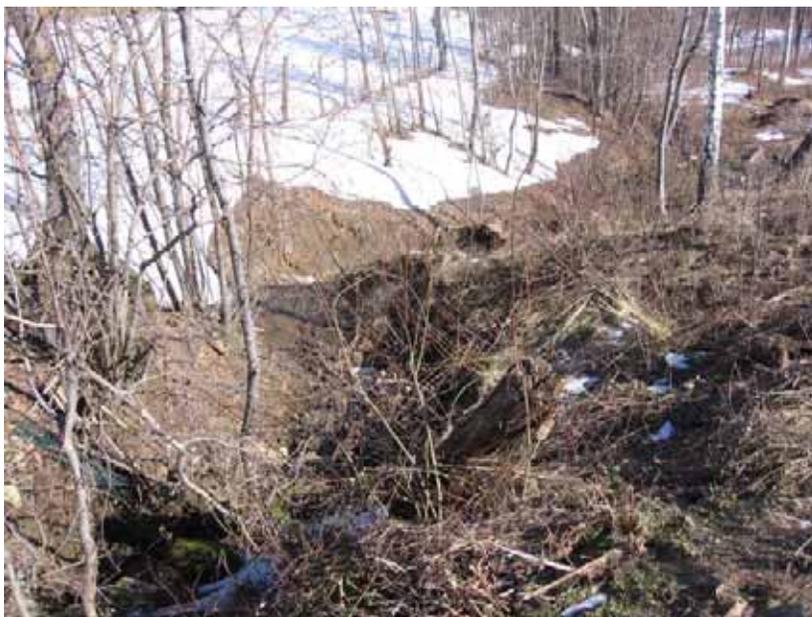
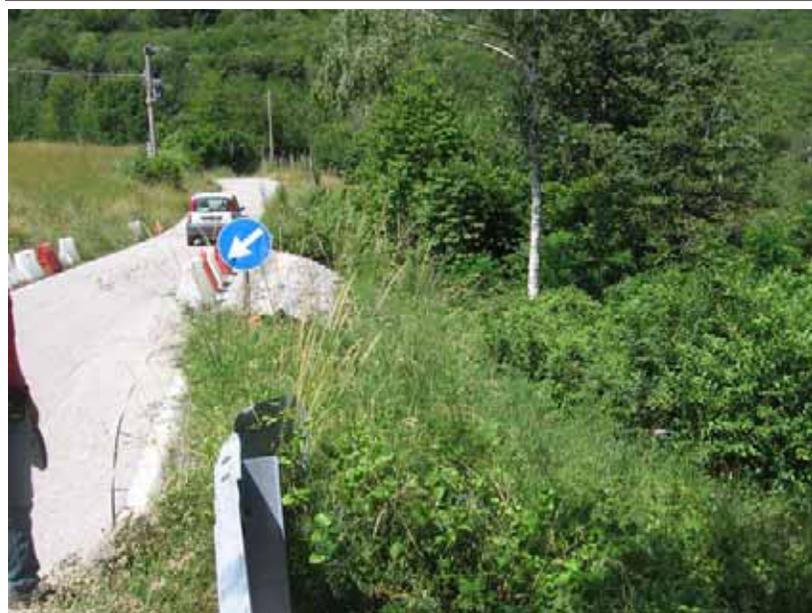
INTERVENTO 4 –Il tratto della viabilità provinciale a valle del quale si interverrà con la palificata in legname

Realizzazione di una palificata a doppia parete in pali di castagno o resinose, traversi di collegamento, picchetti di ancoraggio alla base e riempita in pietrame nella parte a faccia vista e detrito/terra nella parte interna, dotata di talee di salice od essenze similari adatte all'azione pompante delle acque di filtrazione nel sottosuolo.

A tergo della palificata in legname e pietre verrà realizzato un dreno in materiale arido di pezzatura idonea, contenuto in tessuto non tessuto e con condotta fessurata flessibile alla base dell'involuppo drenante creato, sviluppandosi longitudinalmente alla lunghezza della palificata e sboccando le acque raccolte nell'impluvio posto a valle dell'opera di contenimento.

L'intervento si pone in una porzione di versante compresa tra la sede stradale ed una incisione idrografica di un fosso stagionale posto a valle, interessata da un movimento di massa che ha determinato lo scivolamento della porzione di pendice su cui poggiava il piede della scarpata di valle viaria ed il conseguente dissesto di un tratto della sede stradale, oggetto di un primo intervento di manutenzione straordinaria da parte della Amm.ne Provinciale per il ripristino strutturale della carreggiata ed il drenaggio delle acque provenienti dalla pendice agricola di monte.

Il consolidamento con la palificata in legname della parte di versante tra la S.P ed l'incisione idrografica di valle, permetterà un ripristino definitivo del terreno ed un recupero delle sue funzionalità ed assetto stabile agricolo-forestale.

La collocazione dell'opera avverrà scegliendo il punto più favorevole in rapporto alla presenza di piante di betulla, riducendo al minimo l'interferenza tra le lavorazioni ed il loro mantenimento in essere e quindi minimizzando il più possibile l'abbattimento di piante ed il taglio della vegetazione.

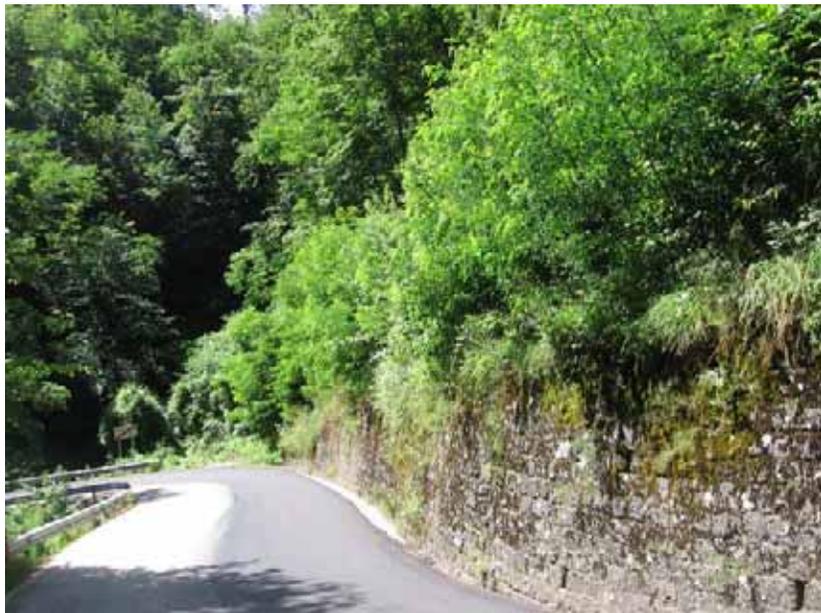
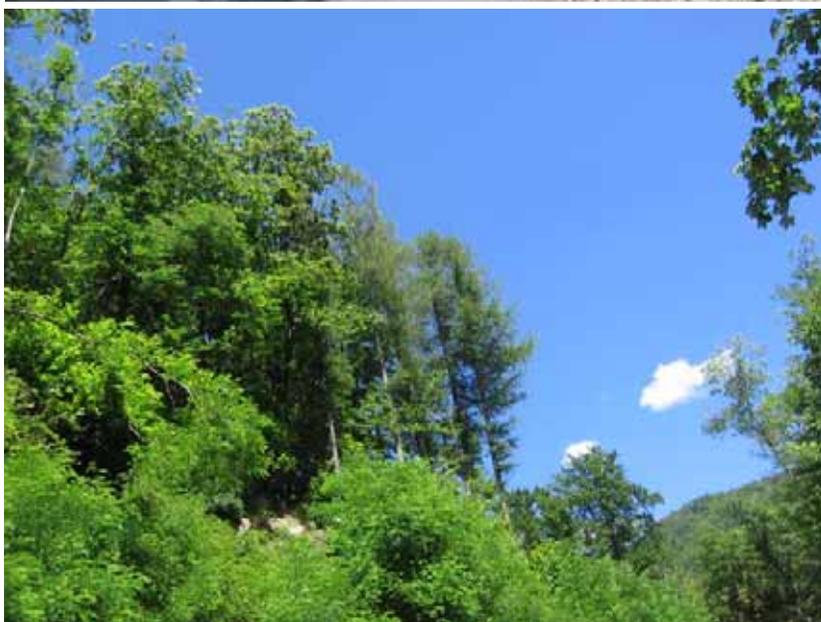
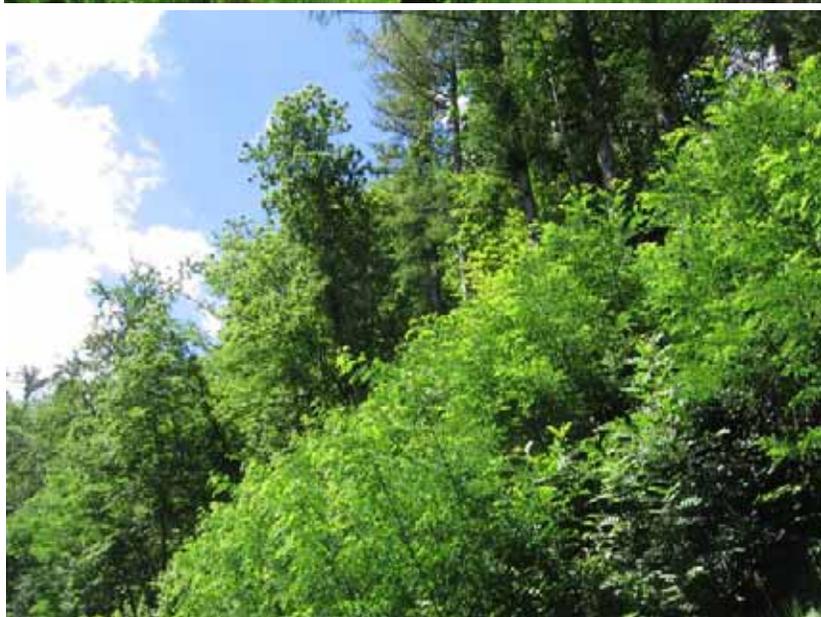
INTERVENTO 5 – La scarpata oggetto di stesa di rete metallica corticale a maglia sciolta

Installazione di una rete paramassi in aderenza al versante in parte denudato, a partire dalla testa di un muro di contenimento della pendice sul lato monte della sede viaria e sino al cambio di pendenza della scarpata al limite del bosco presente e quindi coprendo l'area di distacco di detrito e frammenti di roccia che periodicamente coinvolgono la sede viaria.

L'intervento comporterà la stesa di rete metallica a maglia sciolta a doppia torsione in acciaio, resa solidale alla superficie del pendio mediante ancoraggi costituiti da chiodi della lunghezza di 3,0 m realizzati con fori a roto-percussione ed installazione di barre di acciaio bloccate con resine o cemento e collegamento in testa a funi di acciaio di vincolamento della rete stesa sul terreno, rendendo possibile la stabilizzazione della parte di detrito/roccia fratturata esposta sul versante ed il riattecchimento di copertura vegetazionale.

La installazione di quanto sopra avverrà mediante un preliminare taglio vegetazionale degli arbusti e piante presenti e costituiti, oltre che da essenze di acacia e castagno, anche da alcuni elementi di larici, ampliando tale operazione ad una fascia di alcuni metri perimetrale alla zona di intervento con le reti, per permettere uno spazio libero di manovra alle operazioni di loro installazione.

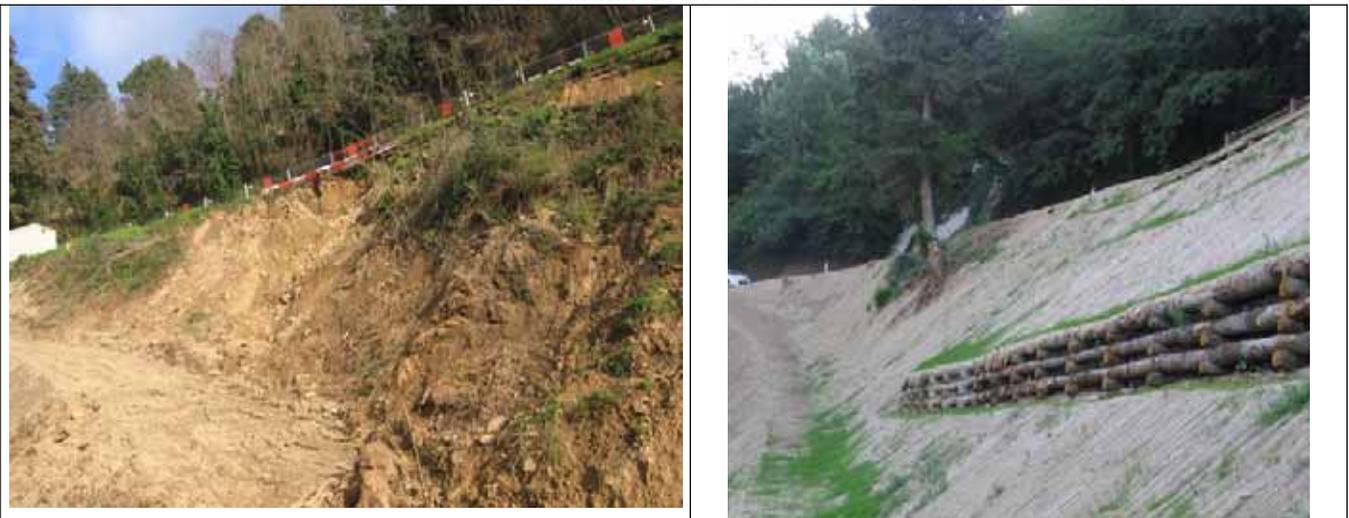
#### CONFRONTO TRA STATO ATTUALE E DI PROGETTO RIFERITO AD INTERVENTO "TIPO" DI PALIZZATA-PALIFICATA IN LEGNAME E TALEE REALIZZATA SU SCARPATA DISSESTATA

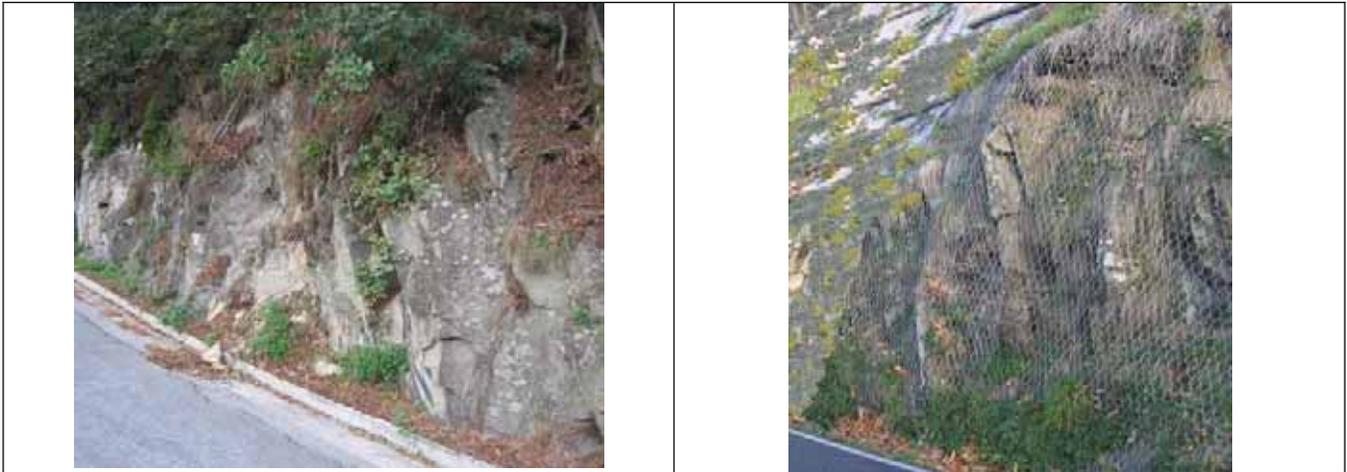
CONFRONTO TRA STATO ATTUALE E DI PROGETTO RIFERITO AD INTERVENTO "TIPO" DI PROTEZIONE E CONFINAMENTO DI VERSANTI DENUDATI CON STESA DI RETE PROTETTIVA IN ADERENZA AL PENDIO
